GUTACHTEN

**Analyse, Beurteilung und Sanierungsempfehlung
einer vorhandenen und vermutlich feuchten
Außenfassade, im Zuge der geplanten Umnutzung
eines leer stehenden Nebengebäudes zu
Gewerbezwecken**

Objekt: Nebengebäude 3 (Teilobjekt 3)
der Gaststätte "Zur Krone"
Oberdorf 66
37308 Reinholerode

**Auftragnehmer /
Bearbeiter:** Baustudio24
Ingenieure & Sachverständige
Dipl.-Ing. Michael Mehler
Kirschweg 2
37308 Heilbad Heiligenstadt

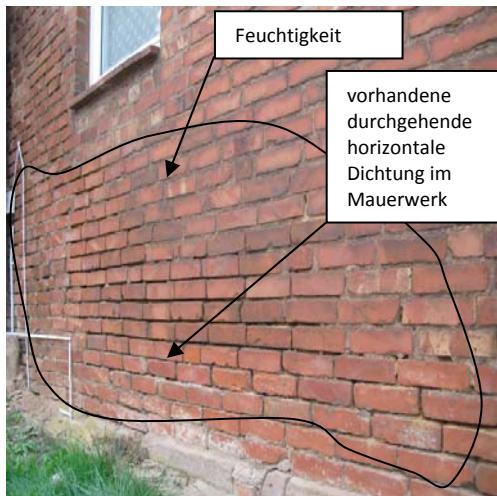
Der Untersuchungsbereich 1 ist augenscheinlich und fühlbar durchfeuchtet (**Abbildung 2**). Besonders stark ist die Durchfeuchtung des Mauerwerks auf der Wandfläche unterhalb der Fensteröffnung des Lagerraumes und im Sockelbereich unterhalb der Abdichtung (ca. 33 cm von OK Sandsteinsockel). In diesen Bereichen kommt es zu sichtbaren Salzausblühungen auf der Steinoberfläche (**Abbildung 3**).

Abbildung 2: UB1; Überblick linke Gebäudeecke

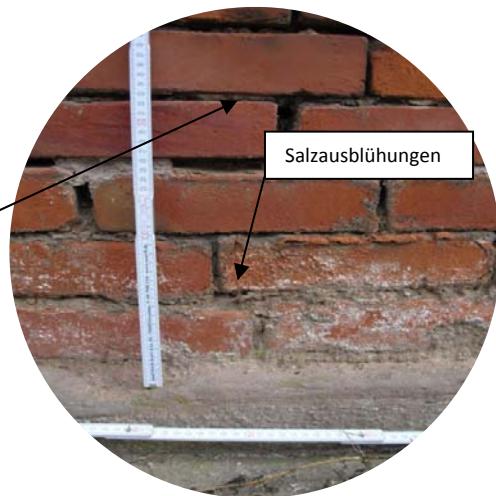
Abbildung 3: UB1; Detailansicht
Salzausblühungen auf der Oberfläche

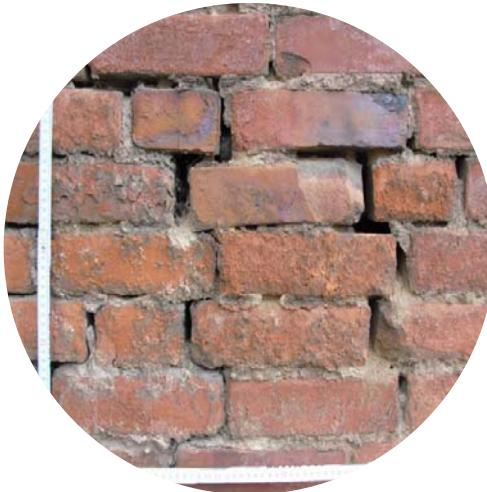
In weiten Bereichen ist die Steinoberfläche stark verkrustet und die Oberfläche der Steine ist z. T. abgeblättert und abgeplatzt (**Abbildung 4**).

Das Fugenmaterial ist in einigen Bereichen stark ausgewittert, entfestigt und zerfallen, sowie teilweise bis zu einer Tiefe von 25 cm nicht mehr existent und durch erhebliche Fehlstellen gekennzeichnet (**Abbildung 5**). In einer Höhe von ca. 33 cm von OK Sandsteinsockel (4. Steinreihe) ist eine horizontale Abdichtung erkennbar. Diese ist in den meisten Bereichen oberflächlich sehr spröde und z. T. zerfallen.

Abbildung 4: UB1; Detailansicht Verkrustung
der Steinoberfläche und Fehlstellen
der Fugenausbildung

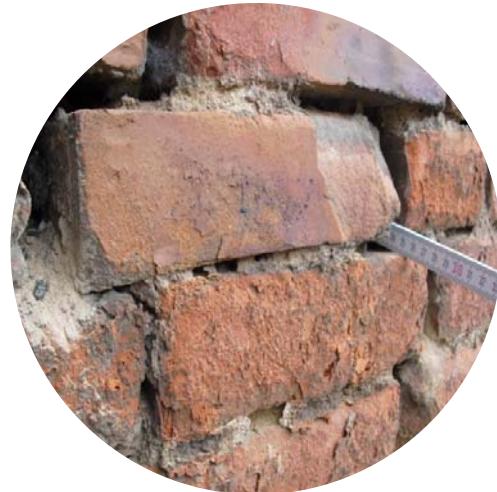
Abbildung 5: UB1; Detailansicht Verkrustung
der Steinoberfläche sowie Auswitterung und
Fehlstellen der Fugenausbildung

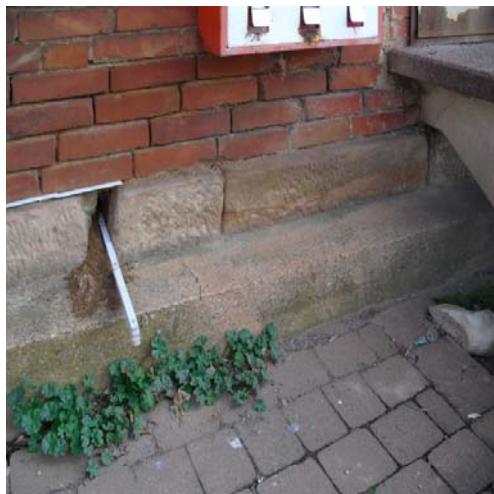
Der Sockelbereich der Außenfassade besteht aus Natursteinmauerwerk mit regelmäßigen Schichthöhen aus Sandsteinquadern, jedoch mit unterschiedlichen und variablen Steinbreiten (**Abbildung 6:** UB1; Überblick Sockelbereich). Der Sandsteinsockel ist als hammerrechtes regelmäßiges Schichtenmauerwerk mit engen Fugen im Verband aufeinandergeschichtet. In einzelnen Bereichen sind die Stoßfugen zweier benachbarter Sandsteinblöcke z.T. erheblich verwittert und entfestigt, so dass partiell einzelne lückenhafte Abschnitte mit nur losen Fugenbestandteilen erkennbar sind. Die ergründbaren Fugentiefen betragen bis zu 30 cm tiefe, Fugenbreiten liegen zwischen 10-15 cm (**Abbildung 7:** UB1; Detailansicht Fugenausbruch). Einige Fugenlücken sind bereits provisorisch mit Ziegelsteinen oder Beton geschlossen.

Abbildung 6: UB1; Überblick Sockelbereich

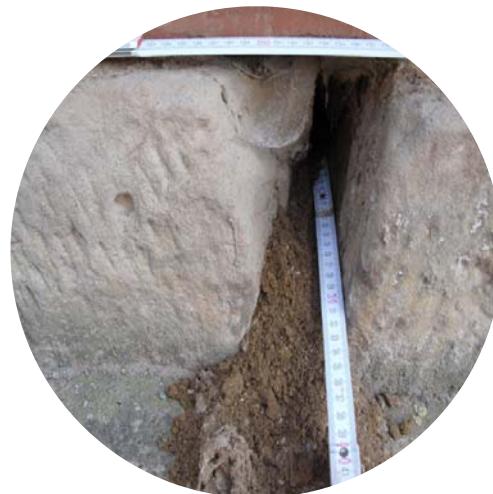
Abbildung 7: UB1; Detailansicht Fugenausbruch

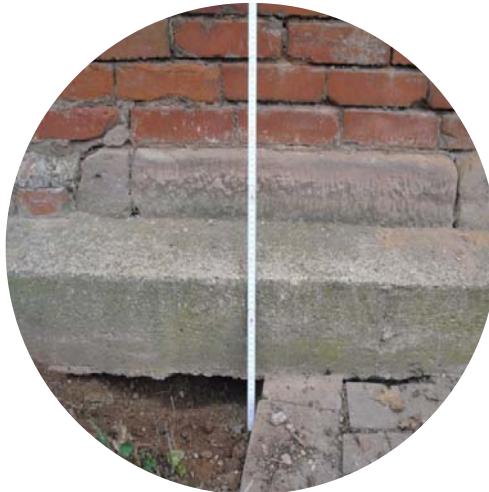
Beginnend von der linken Gebäudeecke wurde über eine Länge von ca. 7-8 m ein Betonbalken am Fuß des Natursteinsockels anbetoniert. Der Balken hat eine Breite und Höhe von jeweils ca. 20 cm und ist nur bis ca. 10 cm im Boden gegründet (**Abbildung 8**).

Abbildung 8: UB1; Detailansicht anbetonierter Betonbalken des Sandsteinsockel

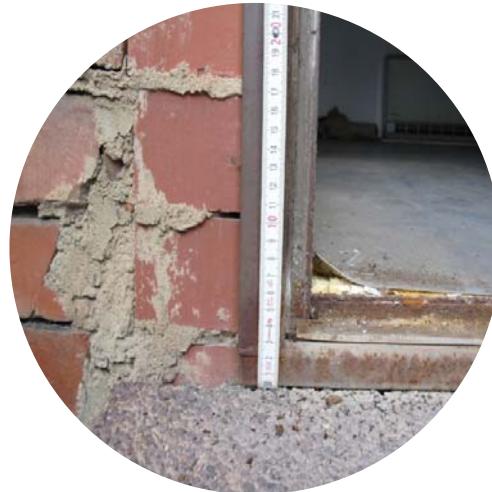
Die Höhe des Fußbodenaufbau des mittleren Raumes beträgt nur 3-4 cm, gemessen von der horizontalen Abdichtung im Mauerwerk (**Abbildung 9:** UB1; Detailansicht Fußbodenaufbau des mittleren Raums (früher Post- und Vereinsraum))

Abbildung 9: UB1; Detailansicht Fußbodenaufbau des mittleren Raums (früher Post- und Vereinsraum)

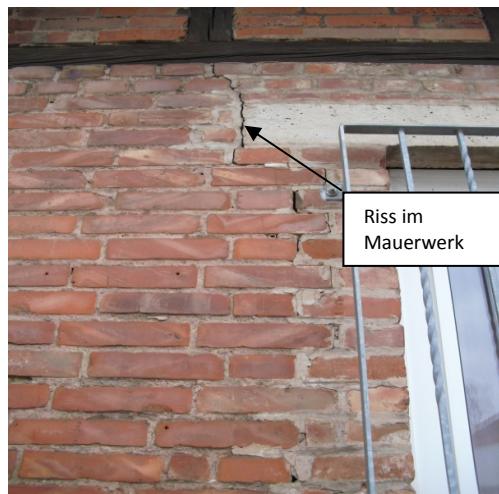
Im Bereich des linken Fensters vom ehemaligen Post- und Vereinsraum verläuft im Bereich des Fenstersturzes (Betonsturz) vom oberen Ende der Aufmauerung (Gesims) dem Fugenverlauf folgend vertikal ein Riss (**Abbildung 10 und Abbildung 11**). Die Rissbreite liegt in einigen Bereichen deutlich über 5 mm.

Abbildung 10 : UB1; Überblick vertikaler Rissverlauf Fenstersturz und Leibung linkes Fenster ehemalig Post- und Vereinsraum

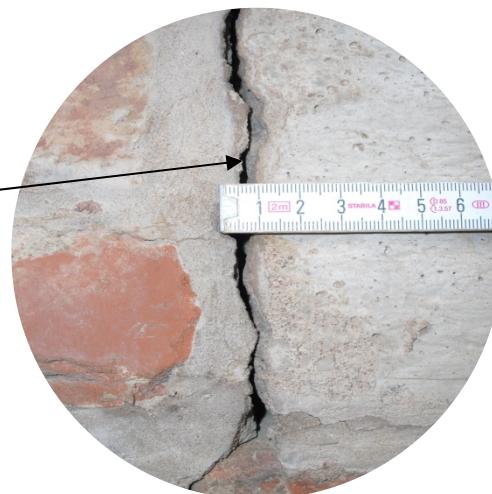
Abbildung 11: UB1; Detailansicht vertikaler Rissverlauf Fenstersturz und Leibung linkes Fenster ehemalig Post- und Vereinsraum

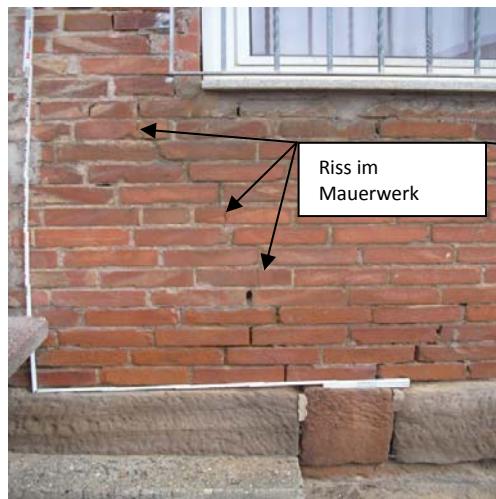
Ein weiterer vertikal verlaufender Riss ist am rechten Fenster des ehemaligen Post- und Vereinsraum zu sehen (**Abbildung 12**). Dieser beginnt dem Fugenverlauf folgend unterhalb vom Betonsturz der angrenzenden Tür. Unterhalb der Sohlbank des rechten Fensters verläuft dieser Riss im Fugenverlauf weiter, teilweise auch als Trennriss durch vereinzelte Steinlagen

Abbildung 12: UB1; Überblick vertikaler Rissverlauf Fenstersturz und Leibung rechtes Fenster ehemalig Post- und Vereinsraum

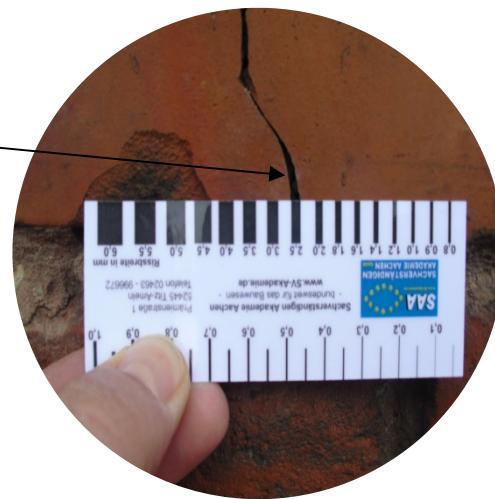
und endet im Bereich des Sandsteinsockels (**Abbildung 13**). Auch hier sind erhebliche Rissbreiten von bis zu 2,5 mm feststellbar.

Abbildung 13: UB1: Detailansicht vertikaler Rissverlauf Fenstersturz und Leibung rechtes Fenster ehemalig Post- und Vereinsraum

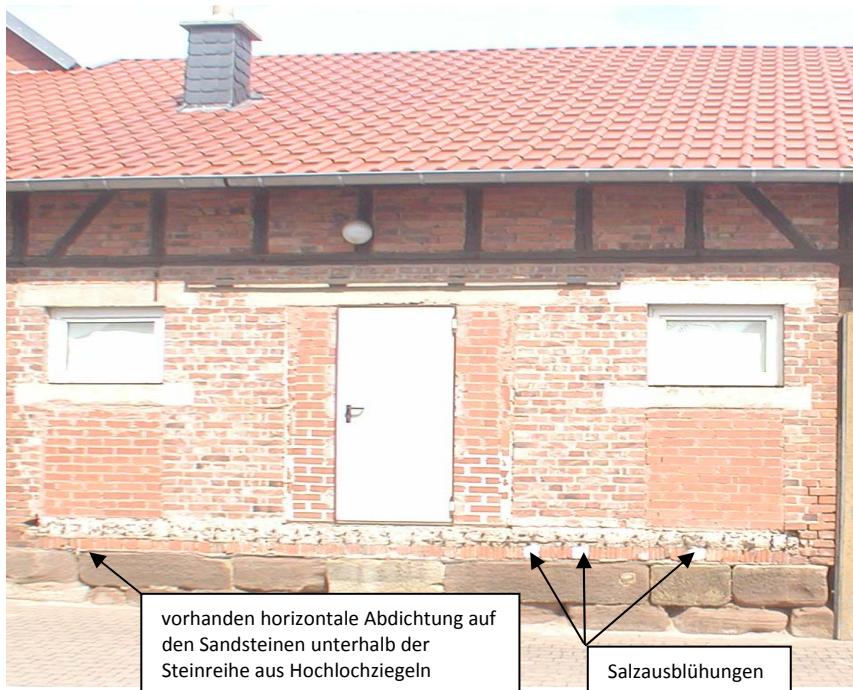
Abbildung 14: Überblick Untersuchungsbereich 2 (UB2)

Dieser Untersuchungsbereich des Nebengebäudes 3 ist im Laufe der Nutzungszeit besonders stark durch verschiedene Umbaumaßnahmen verändert worden. Die Außenfassade ist seit dem Umbau zur Milchannahmestelle komplett umgestaltet und entspricht nicht mehr dem historischen Originalzustand. Öffnungen von Türen und Fenstern sind mehrfach verändert, verbreitert und geschlossen worden. Diese wird auch im verwendeten Materialmix aus historischen Ziegeln, aus moderneren Ziegeln und Beton als Betonstürze, sowie unterschiedlich erkennbare Mörtel deutlich.

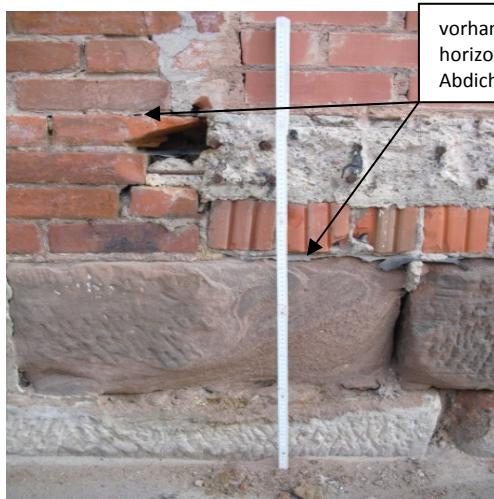
Im Sockelbereich kragte ehemals eine Stahlbetonplatte aus. Diese ist in Außenwandebene abgeschnitten bzw. zurückgebaut. Die Betonoberfläche ist sehr uneben, rau und scharfkantig, Bewehrungsstäbe liegen frei und sind korrodiert. Am linken Anfang und am rechten Ende der Betonplatte sind jeweils größerere Betonausbrüche und Hohlräume zu erkennen. Unter der Betonplatte ist eine Schicht aus Hochlochziegel gemauert, darunter wurde eine horizontale Abdichtungsbahn als Trennung zum angrenzenden Sandsteinsockel angeordnet. Der äußere Rand der Abdichtungsbahn ist verwittert, porös und bröckelig (**Abbildung 15 bis Abbildung 18**: UB2; Detailansicht Betonausbruch rechts).

Abbildung 15: UB2; Überblick linker Anfang der ehemaligen Stahlbeton- Kragplatte

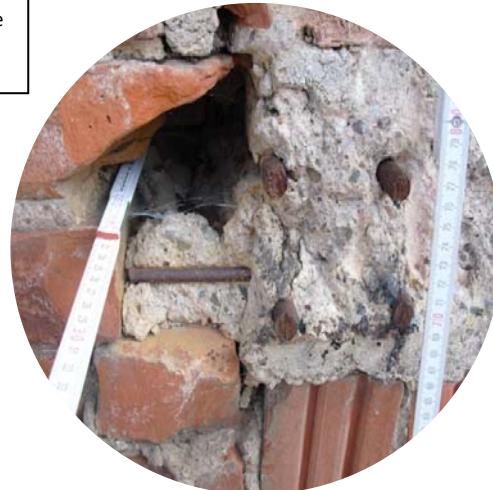
Abbildung 16: UB2; Detailansicht Betonausbruch links

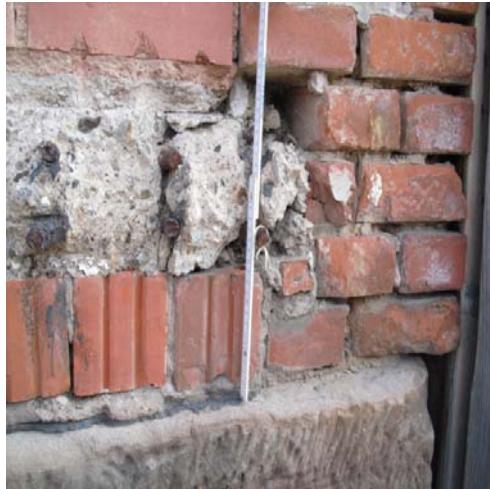
Abbildung 17: UB2; Überblick rechtes Ende der ehemaligen Stahlbeton- Kragplatte

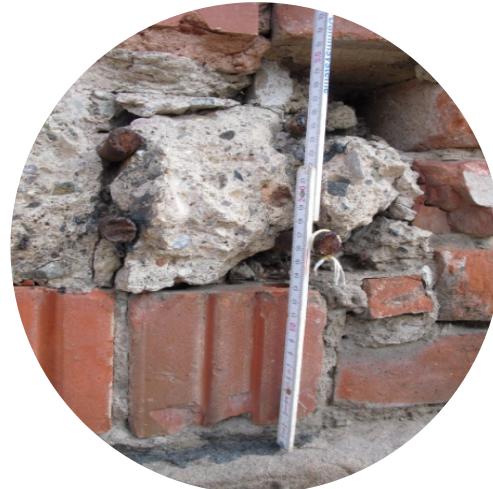
Abbildung 18: UB2; Detailansicht Betonausbruch rechts

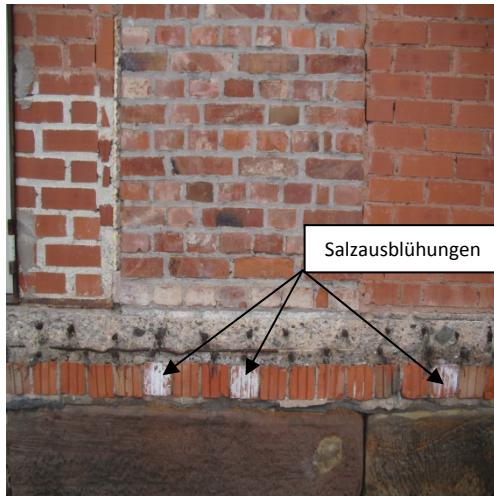
Augenscheinlich und fühlbar ist der Feuchtezustand des Mauerwerkes im Untersuchungsbereich 2 oberhalb der abgebrochenen Stahlbetonplatte als fühlbar trocken einzustufen. Unterhalb der ehemaligen Stahlbetonplatte ist die Steinschicht aus Hochlochziegel als sichtbar feucht einzustufen. Auf der Oberfläche sind vereinzelt, flächig über die gesamte Steinhöhe verteilt, Salzausblühungen zu erkennen (**Abbildung 19 bis Abbildung 20: UB2;** Detailansicht der Salzausblühungen unterhalb der ehemaligen Stahlbetonkragplatte).

Abbildung 19: UB2; Überblick der Salzausblühungen unterhalb der ehemaligen Stahlbetonkragplatte

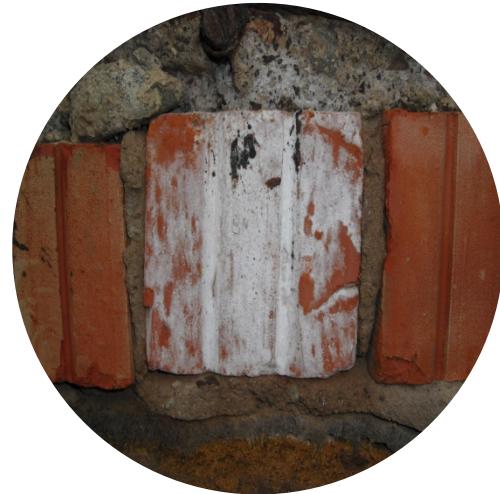
Abbildung 20: UB2; Detailansicht der Salzausblühungen unterhalb der ehemaligen Stahlbetonkragplatte

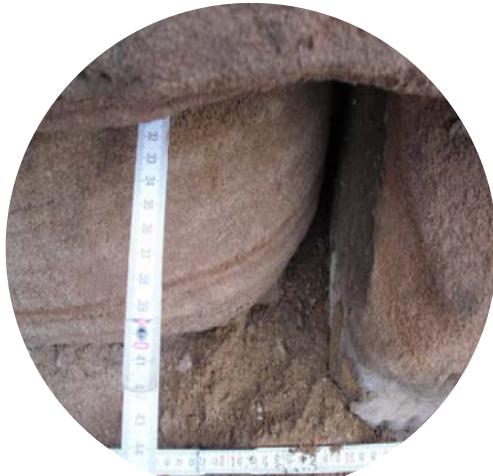
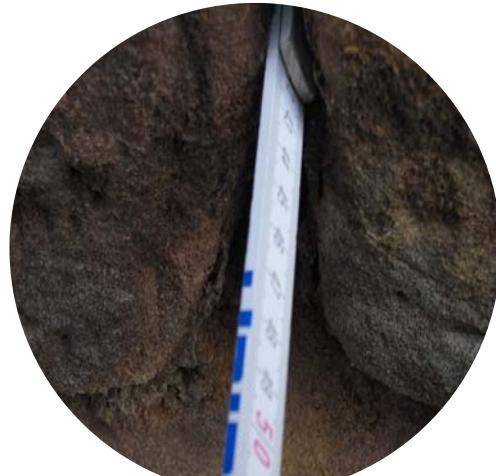
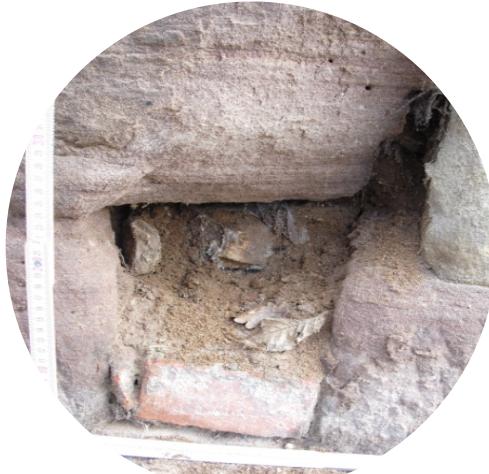
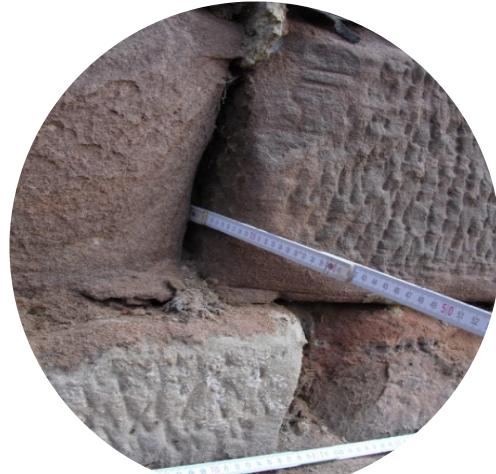
Der Sockelbereich der Außenfassade wird wie im Untersuchungsbereich 1 durch ein Natursteinmauerwerk mit regelmäßig angeordneten Schichten aus Sandsteinquadern gebildet. In einzelnen Bereichen sind die Stoßfugen zweier benachbarter Sandsteinblöcke z.T. erheblich verwittert und entfestigt, so dass zum einen teilweise einzelne lückenhafte Abschnitte mit nur losen Fugenbestandteilen erkennbar sind und zum anderen die Oberfläche absandet und es zu Schuppen- und Schalenbildung kommt. Einige Fugen sind noch mit mineralischen Mörteln verfüllt, bzw. im Laufe der Zeit provisorisch vermörtelt worden. Die ergründbaren Fugentiefen betragen z. T. zwischen 30 bis zu 45 cm, Fugenbreiten liegen zwischen 10-15 cm. Einige breitere Fugenlücken sind bereits provisorisch mit Ziegelsteinen oder Beton geschlossen (**Abbildung 21 bis Abbildung 24**).

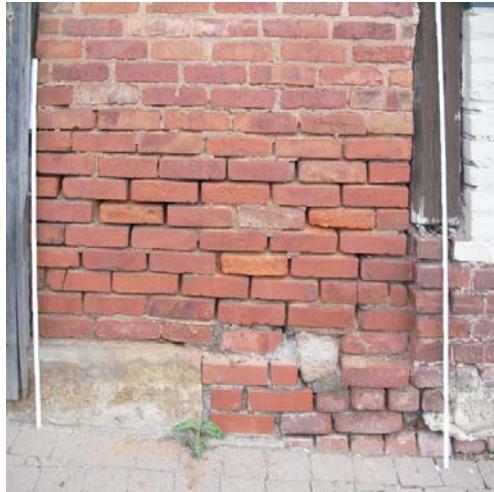
Im Untersuchungsbereich 3 ist das Torhaus mit Durchgangsmöglichkeit zum Innenhof angeordnet. Rechts vom Tor ist eine halbsteinige Ziegelmauer zu erkennen (**Abbildung 26**). Bis in eine Höhe von ca. 90cm von Oberkante Sandsteinsockel ist das Mauerwerk, speziell die Mauerwerksfugen, stark geschädigt. Das Fugenmaterial ist stark ausgewittert, entfestigt und zerfallen, sowie teilweise durch erhebliche Fehlstellen gekennzeichnet (**Abbildung 27**). In einer Höhe von ca. 9 cm von OK Sandsteinsockel (1. Steinreihe) ist eine horizontale Abdichtungsbahn erkennbar (**Abbildung 28**). Diese ist in den meisten Bereichen sehr spröde und ist z. T. zerfallen. In einzelnen Steinen sind Trennrisse zu erkennen (**Abbildung 29**) und die Steinoberfläche z. T. abgeblättert und abgeplatzt. Der untere entfestigte Bereich des Mauerwerks weist augenscheinlich deutliche Durchfeuchtungsspuren auf.

Abbildung 26: UB3; Überblick
Schadensbereiche der untersuchten
Ziegelmauer

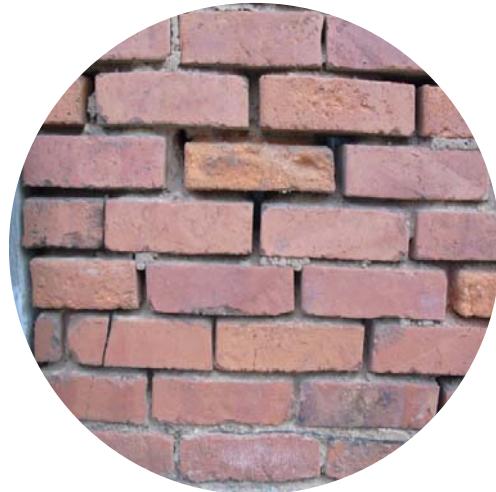
Abbildung 27: UB3; Detailansicht Auswitterung
der Fugen

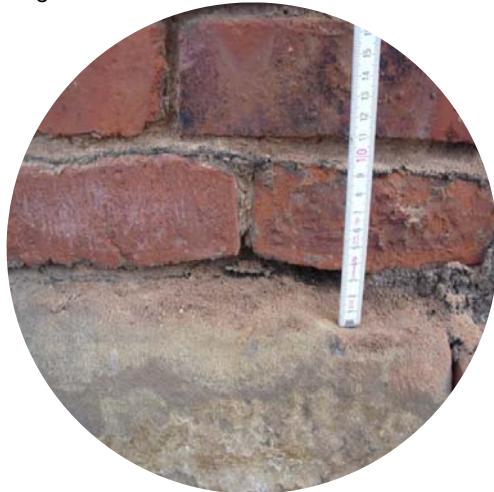
Abbildung 28: UB3; Detailansicht horizontale
Dichtung

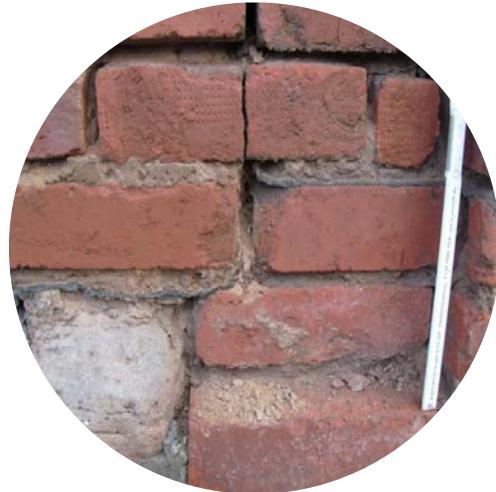
Abbildung 29: UB3; Detailansicht Trennriss und
unterbrochene horizontale Dichtung

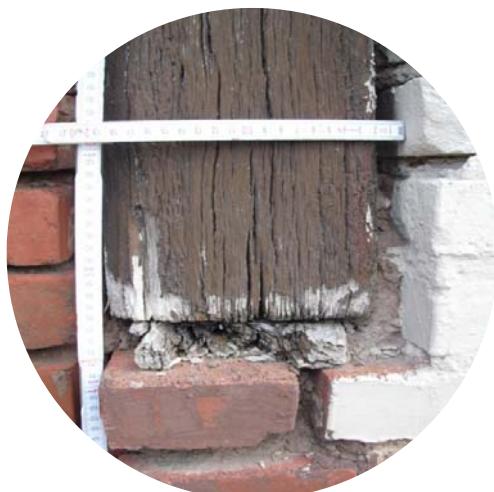
Der Sockel wird gebildet durch eine Kombination von einem Sandsteinquader und Ziegelmauerwerk aus historischen und nachträglich ergänzten Ziegeln. Am rechten Rand der Ziegelmauer steht ein Holzpfeiler zur Abstützung des hölzernen Torriegels. Dieser tragende Pfosten steht direkt auf dem angrenzenden Ziegelmauerwerk auf und ist im unteren Aufstandsbereich bis in eine Höhe von ca. 20 cm durch Feuchtigkeitseinwirkung stark beschädigt und wird seiner statischen Funktion als tragendes Bauteil nicht mehr gerecht (**Abbildung 30**).

Abbildung 30: UB3; Detailansicht beschädigter
Auflagerbereich des Holzpfostens

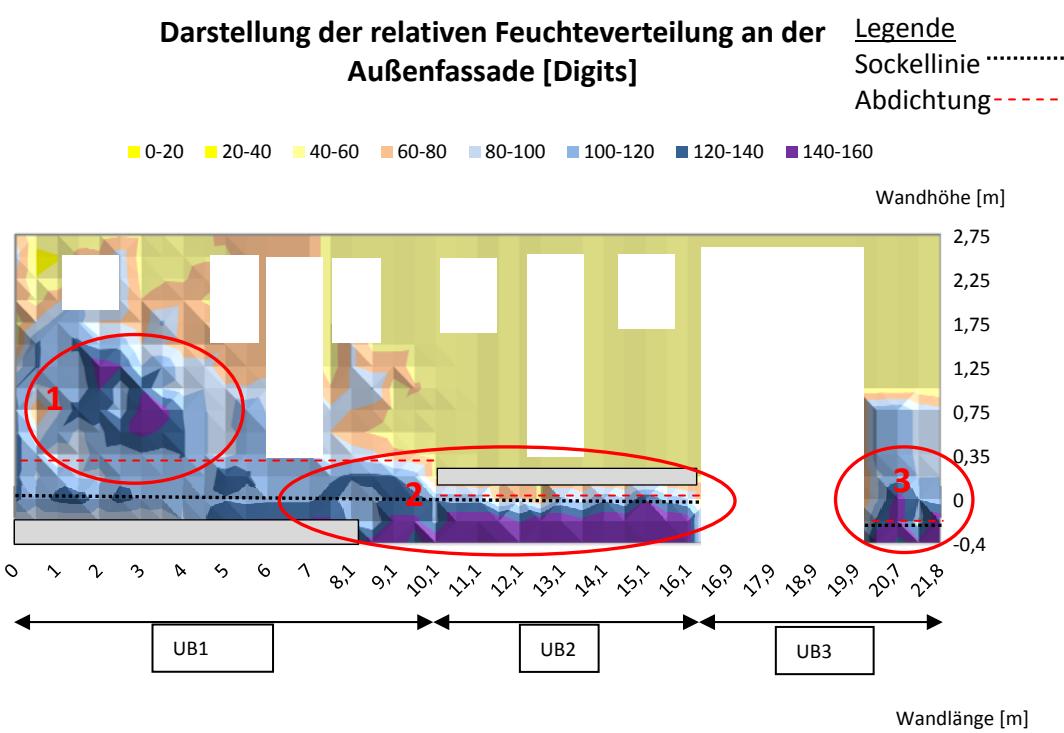
Abbildung 31: Auswertung der Voruntersuchung mit Darstellung der relativen Feuchteverteilung an der Außenfassade

Anhand der Grafik (**Abbildung 31**) ist deutlich die Feuchteverteilung auf der Wandfläche aus der Voruntersuchung, die mit Hilfe von zerstörungsfreien elektrisch hochfrequenten Verfahren ermittelt wurde, zu erkennen. Im rot eingekreisten Bereich 1 ist eine starke Durchfeuchtung "sehr feucht" bis "naß" zu erkennen. In diesem Mauerwerksabschnitt des UB1 ist das vorhandene Fugenbild des Mauerwerks stark verwittert und zersetzt sowie durch erhebliche Fehlstellen gekennzeichnet. Bei einer Schlagregenbeanspruchung tritt das auf der Oberfläche der Wand auftreffende Regenwasser ungehindert direkt von der Steinoberfläche in die offenen Fugen des Mauerwerkverbandes ein und breitet sich dort kapillar im angrenzenden Mauerwerksbereich aus.

Oberhalb einer Wandhöhe (ca. 1,75 m bis 2,00 m) ist das Mauerwerk als relativ trocken zu beurteilen ("halb trocken" bis "normal trocken"). Weiterhin ist zu erkennen, dass die Funktion der vorhandenen horizontalen Abdichtung im unteren Wandsockelbereich (oberhalb der 4. Steinlage, gekennzeichnet durch eine rote gestrichelte Linie), in ihrer Funktionswirkung zum Abdichten gegen aufsteigende Feuchtigkeit nach DIN 18195-4 gestört ist. Die Bereiche ober- und unterhalb dieser Abdichtung sind durch eine Feuchtebelastung gekennzeichnet. Im rot eingekreisten Bereich 2 ist eine deutliche Feuchtekonzentration im Bereich des Natursteinsockels (schwarze gepunktete Linie) und den darüber liegenden Mauerwerksschichten zu erkennen. Die vorhandene Stahlbetonplatte dichtet das aufgehende Mauerwerk gegen aufsteigende Feuchtigkeit aus dem Natursteinsockel ab. Oberhalb der Stahlbetonplatte ist das vorhandene Mauerwerk als "normal trocken" zu bewerten. Auch hier ist die unmittelbar auf dem Natursteinsockel verlegte horizontale Abdichtung gegen aufsteigende Feuchtigkeit zum Teil funktionslos.

Im rot eingekreisten Bereich 3 ist ebenfalls eine deutliche Feuchtekonzentration im Bereich des zum Teil aus Naturstein und ergänzten Mauerwerk bestehenden Sockelbereichs (schwarze gepunktete Linie) und den darüber liegenden Mauerwerksschichten zu erkennen. Auch hier ist das vorhandene Fugenbild des aufgehenden Mauerwerks stark verwittert und zersetzt, sowie durch erhebliche Fehlstellen gekennzeichnet. Hier tritt analog Bereich 1 bei einer Schlagregenbeanspruchung das auf die Oberfläche der Wand auftreffende Regenwasser ungehindert direkt von der Steinoberfläche in die offenen Fugen des Mauerwerkverbandes ein und breitet sich dort kapillar im angrenzenden Mauerwerksbereich aus. Auch hier ist die unmittelbar oberhalb der 1. Steinlage befindlichen horizontalen Abdichtung gegen aufsteigende Feuchtigkeit zum Teil

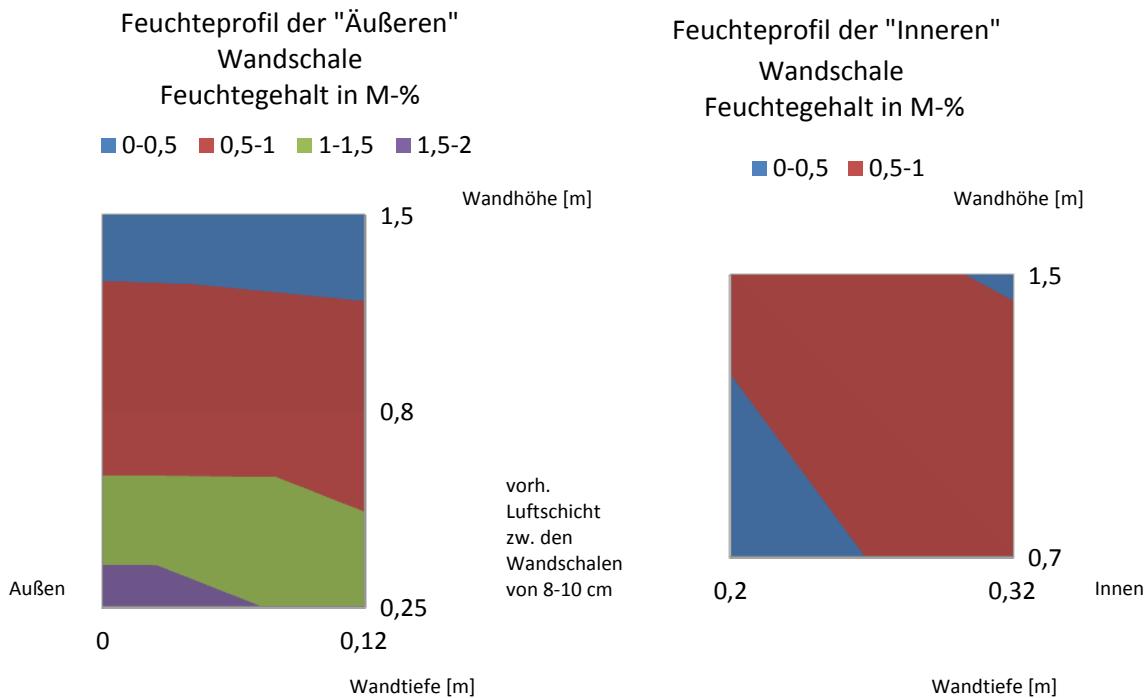
Abbildung 36: Feuchteprofil der Wandkonstruktion im Untersuchungsbereich (UB1)

In (**Abbildung 36**) sind die Feuchtigkeitsprofile mit der Feuchtigkeitsverteilung im Wandquerschnitt des UB1 (Probeentnahme Kernbohrung UP1-UP5) mit einer

Verteilung über die Wandhöhe und -tiefe dargestellt. Es ist eine typische Feuchtigkeitsverteilung für eine hygrokopische Feuchtebeanspruchung zu sehen, bei dem die Feuchte von der Oberfläche zum Kern abfällt, da die Salzkonzentration an der Oberfläche größer ist als im Kern. Auf der Außenschale ist weiterhin eine deutlich höher Konzentration an Nitraten festzustellen als auf der Innenschale der untersuchten Wandkonstruktion.
