GUTACHTEN

**Analyse, Beurteilung und Sanierungsempfehlung
einer vorhandenen und vermutlich feuchten
Außenfassade, im Zuge der geplanten Umnutzung
eines leer stehenden Nebengebäudes zu
Gewerbezwecken**

Objekt: Nebengebäude 3 (Teilobjekt 3)
der Gaststätte "Zur Krone"
Oberdorf 66
37308 Reinholerode

**Auftragnehmer /
Bearbeiter:** Baustudio24
Ingenieure & Sachverständige
Dipl.-Ing. Michael Mehler
Kirschweg 2
37308 Heilbad Heiligenstadt

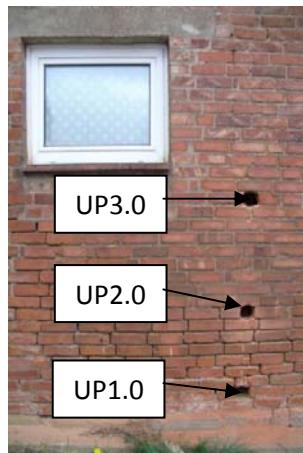
Abbildung 32: UB1;
Ansicht 1: Lage der
Probeentnahmestellen
Außen

Durch die Entnahme der ersten Probe am Untersuchungspunkt 1.0 (UP1.0) (**Abbildung 32**) ist gleichzeitig der Aufbau des Mauerwerks untersucht worden. Hier konnte festgestellt werden, dass das untersuchte Mauerwerk aus 2 separaten Wandschalen mit einer Wanddicke von je 11,5 cm und einer dazwischen befindlichen ruhenden Luftsicht von ca. 8,0 bis 10,0 cm besteht (**Abbildung 34**). Die Entnahme der nachfolgenden Proben am Untersuchungspunkt UP2.0 und UP3.0 (**Abbildung 32**) bestätigen, dass es sich im vorliegenden Fall um eine halbsteinige zweischichtige Hohlwand, mit einer Wanddicke von ca. 32 cm, handelt. Zur weiteren Beprobung des gesamten Wandquerschnitts wurden aus Gründen der Zweischaligkeit des Mauerwerks zusätzlich zwei versetzte Probeentnahmestellen UP4.0 und UP5.0 (**Abbildung 33**) an der inneren Wandschale festgelegt. Es ist darauf hingewiesen, dass im Rahmen dieses Gutachtens nicht zweifelsfrei davon ausgegangen werden kann, dass der Mauerwerksaufbau der gesamten Außenfassade der oben beschriebenen Wand entspricht. Zur weiteren Erkundung sind daher weitere Untersuchungspunkte zu wählen, die nicht Bestandteil dieses Gutachtens sind.

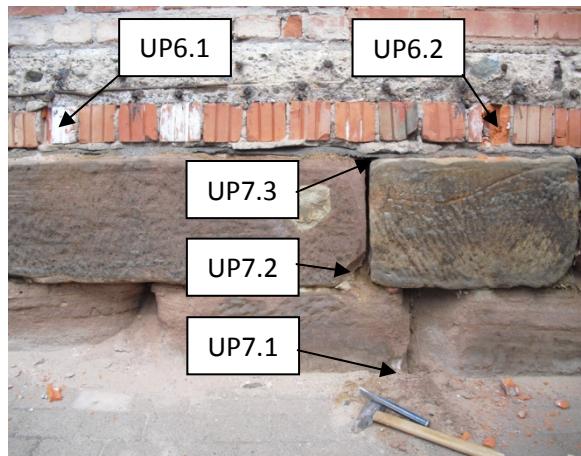
Abbildung 35: UB2; Ansicht 3: Lage der
Probeentnahmestellen

Im Untersuchungsbereich 2 (UB2) sind unterhalb der Stahlbetonplatte im Bereich der sichtbaren Salzausblühungen (**Abbildung 35**) oberflächennahe Proben (UP6.1 und UP6.2) und im Bereich des Sandsteinsockels (UP7.1, UP7.2 und UP7.3) zur weiteren labortechnischen Analyse entnommen worden.

Im Untersuchungsbereich 2 (UB2) ist eine deutliche Steigerung der massebezogenen Feuchtigkeit und eine wesentlich höhere Salzkonzentration an Nitratsalzen gegenüber dem UB1 festzustellen. Der für Wasser zugängliche Porenraum, ist wie der hohe Durchfeuchtungsgrad von 58-80 % zeigt, stark mit Wasser angereichert. Die Konzentrationen der Nitrate sind als hoch einzustufen. Auch hier wird, wie im UB1 die Feuchtekonzentration durch hygrokopische Wasseraufnahmemechanismen hervorgerufen, die ebenfalls bei einer Schlagregenbeanspruchung verstärkt werden. Durch die Stahlbetonplatte, die hier als zusätzliche horizontal Abdichtung gegen aufsteigende Feuchtigkeit dient, erfolgt jedoch keine nachweisbare kapillare Ausbreitung der Feuchtigkeit im darüber aufgehenden Mauerwerksbereich. Dieser Sachverhalt wird aus der Messung mit dem elektrisch hochfrequenten Verfahren bestätigt und ist anschaulich in der **Abbildung 31:** Auswertung der Voruntersuchung mit Darstellung der relativen Feuchteverteilung an der Außenfassade dargestellt. Die Funktionstüchtigkeit der direkt auf dem Sandsteinsockel verlegten horizontalen Abdichtungslage ist aufgrund der hohen Feuchtigkeits- und Salzbelastung in der darüber aus Hochlochsteinen bestehenden Steinschicht gestört. Die unmittelbar darüber befindliche Stahlbetonplatte dient im UB2 als primäre Horizontalsperre mit abdichtender Wirkung gegen kapillar aufsteigende Feuchtigkeit. Für beide Untersuchungsbereiche UB1 und UB2 gilt, dass aufgrund der mittleren bis hohen Salzkonzentration an Nitraten weitergehende Untersuchungen zum Gesamtsalzgehalt (Salzverbindung, Kationenbestimmung) erforderlich werden.

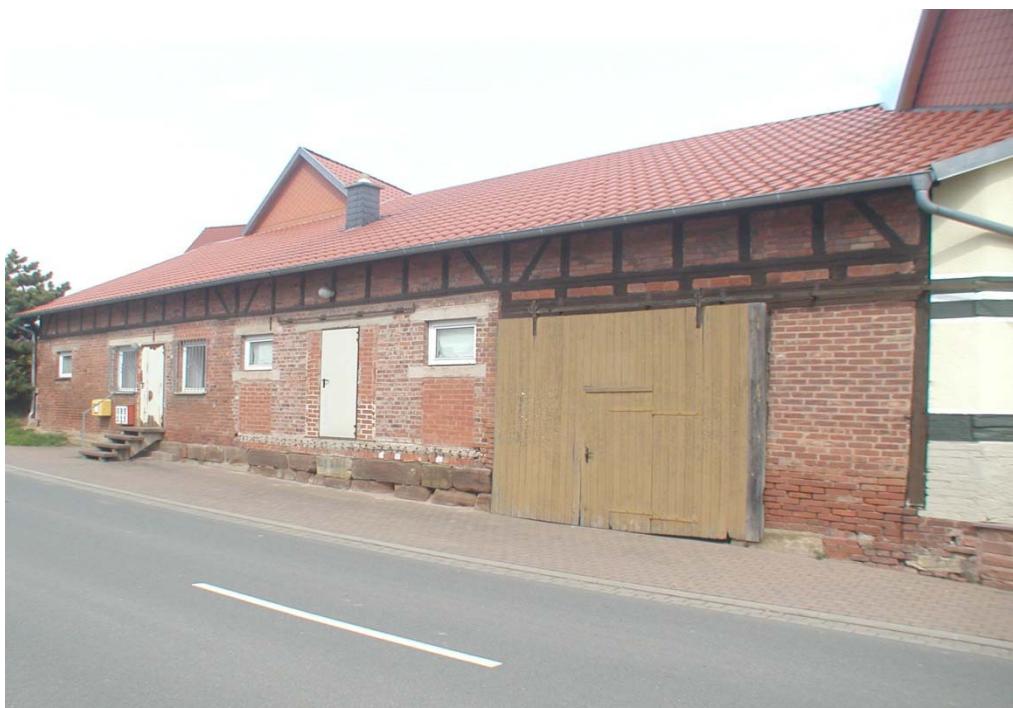
Bild Nebengebäude 3 im April 2012
Quelle: Michael Mehler
